重要文化財（建造物）所有者診断支援事業の実施要領

重要文化財（建造物）所有者診断実施要領

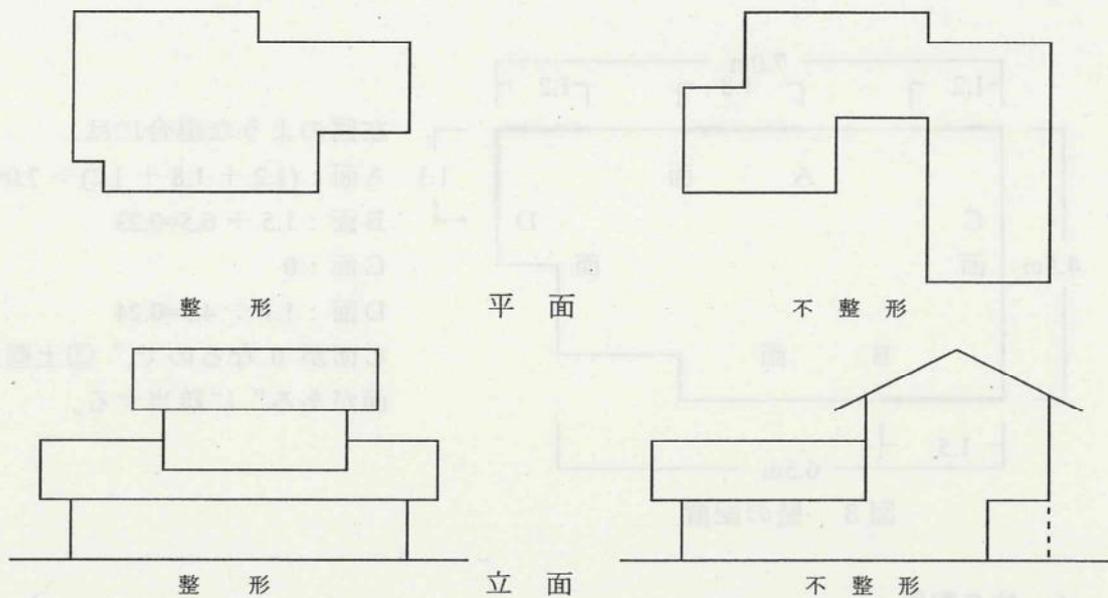
図1 建造物の形状

建築物の安定性を示す指標のひとつとして、建築物の平面及び立面の形状について、図1に準拠して整形か不整形か判断して、以下の①～③に区分する。

- ① 平面・立面とも整形 (25)
- ② 平面が不整形 (15)
- ③ 立面が不整形 (5)

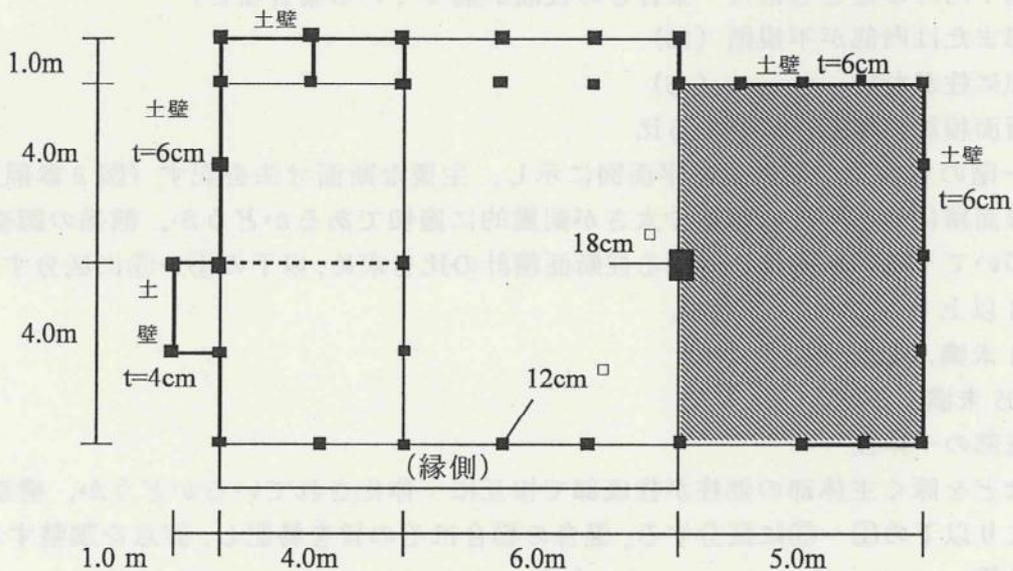
図2 壁及び柱の略配置図 (t : 壁厚)

1) 建築物の耐震要素として重要な土壁の配置を、略平面図に示す(図2参照)。

- 1) 柱の配置を前掲の略平面図に併せて示す (図2参照)。
- 2) 内外の柱がバランス良く配置されているかどうか、以下の①～③に区分する。
 - ①内外とも規則正しい (15)
 (例：内外の柱とも桁行・梁行きの柱筋が揃っている場合など)
 - ②外部または内部が不規則 (10)
 - ③内部に柱がない (5)

- 1) 一階の本柱及び間柱を略平面図に示し、主要な断面寸法を記す (図2参照)。
- 2) 床面積に対して柱の本数や太さが耐震的に適切であるかどうか、前掲の調査に基づいて一階の床面積に対する柱断面積計の比を求め、以下の①～③に区分する。
 - ① 0.01 以上 (15)
 - ② 0.01 未満, 0.005 以上 (10)
 - ③ 0.005 未満, 不詳 (5)

- (1) 指定文化財の位置を記入した現況の地質図
- (2) 壁及び柱の配置を示す略平面図（図 2 参照）
- (3) 主要構造材の腐朽・虫害及び変形状況を示す写真

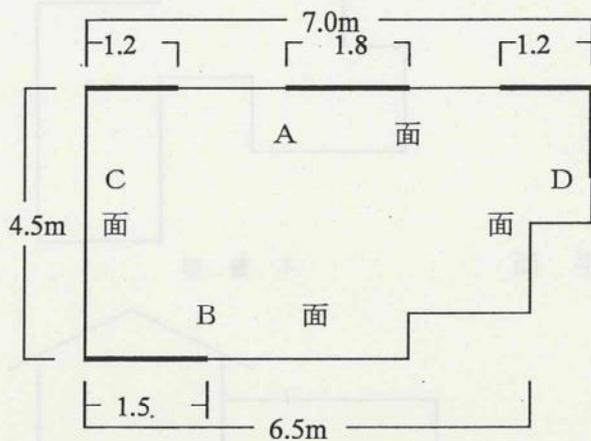
図3 壁の配置

2) 外壁に関して、各面の外壁長さに対する内法全面を土壁とする壁の長さの比を求め(図3参照)、以下の①~④に区分する。

左図のような場合には、
 A面： $(1.2 + 1.8 + 1.2) \div 7.0 = 0.60$
 B面： $1.5 \div 6.5 = 0.23$
 C面：0
 D面： $1.1 \div 4.5 = 0.24$
 C面が0なるので、”③土壁がない面がある”に該当する。
